## Untersuchung an Laufflächen von Druckkammlagern im Mischreibungsgebiet

Heß, M.

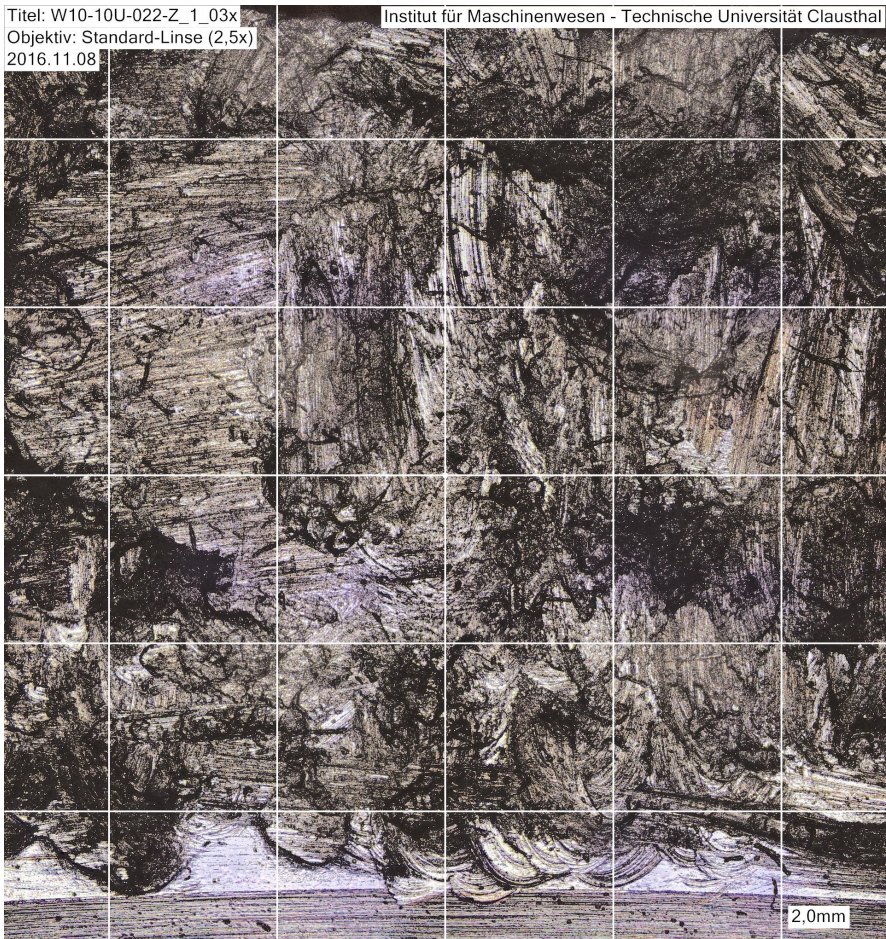
Abbildung 2: Laufbahn eines Prüflings aus 34CrMo4 nach einem Fressschaden

Das Schadensbild ist geprägt von bis zu mehreren Zehntelmillimetern tiefen Zerrfurchungen und einer deutlich gesteigerten Oberflächenrauheit. Teilweise sind „zerschmierte“ Bereiche erkennbar, in denen ein Materialübertrag zwischen den Kontaktpartnern stattgefunden haben könnte. Am unteren Bildrand ist ein Teil der Laufbahn zu sehen, der nicht in den Kontaktbereich ragte und daher von der Laufbahnzerstörung verschont blieb. Zudem sind insbesondere im Randbereich sichelförmige Spuren erkennbar, die sich aus der kinematischen Zwangsbewegung beim Ein- und Auslaufen von Partikeln in den Kontaktbereich ergeben. Abbildung 3 zeigt einen stärker vergrößerten Detailausschnitt der betrachteten Oberfläche.

Aufgrund des beobachteten Schadensbildes sowie des aufgezeichneten Schadensverlaufes wird für diese Schadensgruppe ein tribomechanisches Versagen mit adhäsiven Anteilen als wahrscheinlichster Schadensmechanismus angenommen. Bei Fressschäden kommt es an Festkörperkontakten zu Mikroverschweißungen zwischen den Kontaktpartnern, die infolge des kinematischen Zwanges sofort auseinander gerissen werden und Ausbrüche in den Oberflächen zurücklassen. Bei erneuten Überrollungen versagt der hydrodynamische Schmierfilmaufbau an diesen Ausbrüchen, was zu weiteren Schäden führt. Durch den versuchsbedingten Schlupf im Kontakt treffen die beiden Lauffläschenschäden bei der nächsten Überrollung leicht versetzt aufeinander, so dass eine rasche Ausbreitung des Schadensgebietes erfolgt. Kontaktpaare, die bisher mit dieser Schadensart versagten, absolvierten meist weniger als die Hälfte der für einen Durchlauf erforderlichen Überrollungszahl.

Ein erneutes Anfahren derartig ausgefallener Prüflinge ist nicht sinnvoll, da es sofort von starken Stößen begleitet wird, die bei weiterem Prüfbetrieb zu einer Prüfstandsbeschädigung, in der realen Anwendung zu Beschädigungen am Getriebe und dessen Umgebungsstruktur führen könnten. Derartige Ausfälle sind deswegen durch die Wahl geeigneter Gestaltungsparameter und Lastgrenzen unbedingt zu vermeiden.

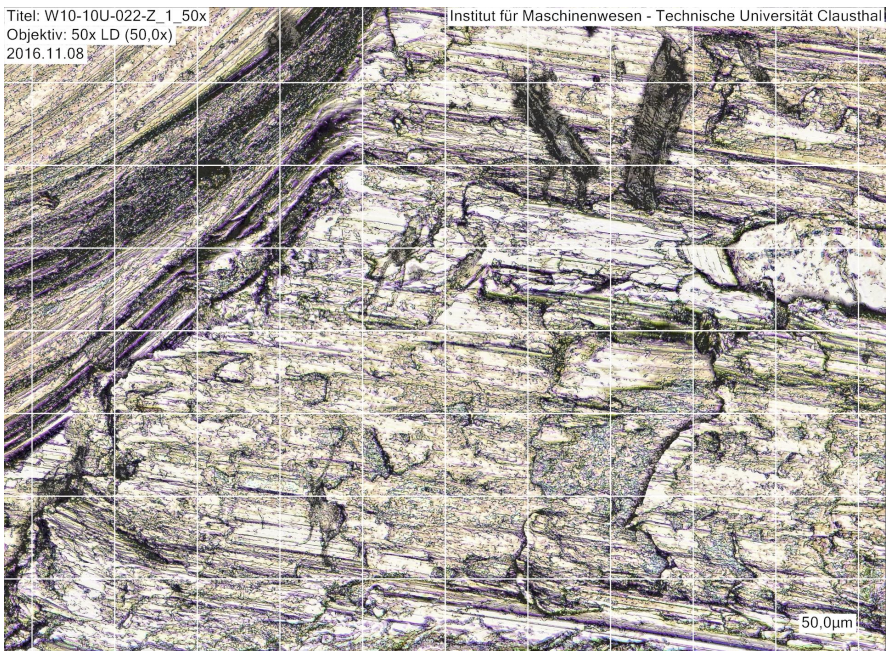
*Abbildung 3: Vergrößerter Detailausschnitt der zerstörten Lauffläche aus Abbildung 2*

Im linken oberen Bereich ist ein ausgeprägter Teil einer der zuvor beschriebenen, sichelförmigen Riefe zu erkennen, der übrige Bildbereich zeigt die schuppige Struktur der zerstörten Lauffläche. Eine räumliche Darstellung des Bildausschnittes zeigt Abbildung 4.

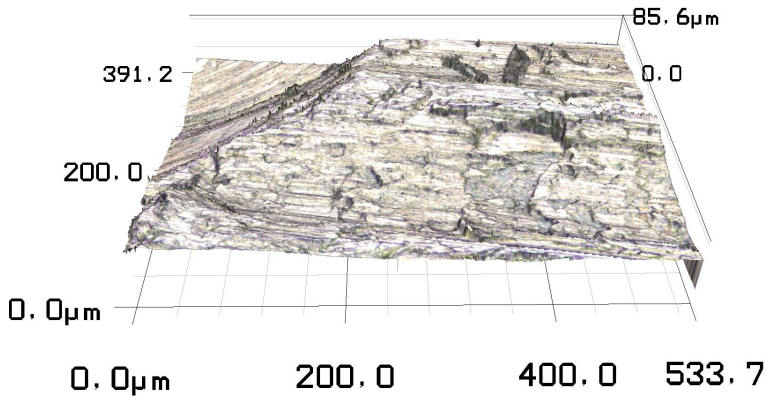
Abbildung 4: Räumliche Darstellung des Bildausschnittes aus Abbildung 3 auf Basis der aufgezeichneten Höhendaten

Diese Abbildung verdeutlicht die Relationen der Oberflächenveränderung. Beeindruckend erscheint die über  $70\ \mu\text{m}$  tiefe Riefe, die sich deutlich von der zerklüfteten Topographie in ihrer Umgebung abhebt.

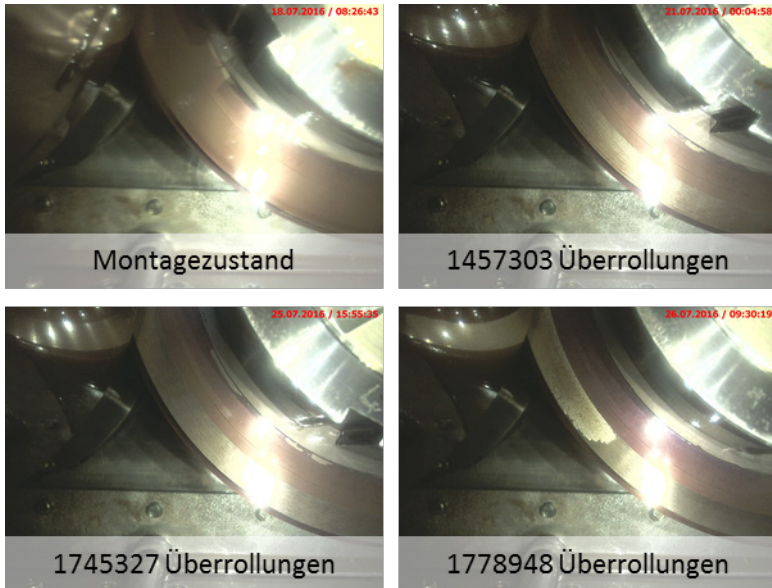
Abbildung 5: Einblick in die Prüfkammer zur Dokumentation des Oberflächenzustandes bei unterschiedlichem Versuchsfortschritt

Die erste Aufnahme (oben links) zeigt den Prüfling vor Versuchsbeginn um die Ausgangslage darzustellen. Die zweite Abbildung (oben rechts) zeigt die Laufbahn während einer Abkühlphase nach etwa 1,46 Mio. Überrollungen. Es sind Einlaufspuren auf der Laufbahn erkennbar, im weiteren Verlauf ergeben sich zunächst keine deutlichen Veränderungen am Erscheinungsbild der Laufbahn, wie exemplarisch durch die dritte Aufnahme (unten links) belegt werden soll. Insbesondere für Prüflinge mit nitrierten Laufbahnen kommt es im Bereich höherer Axiallasten zum Auftreten kleiner, matt-fleckiger Strukturen, die bei einer weiteren Versuchsfortführung zu größeren Bereichen anwachsen – wie in der vierten Abbildung (unten rechts) gezeigt.

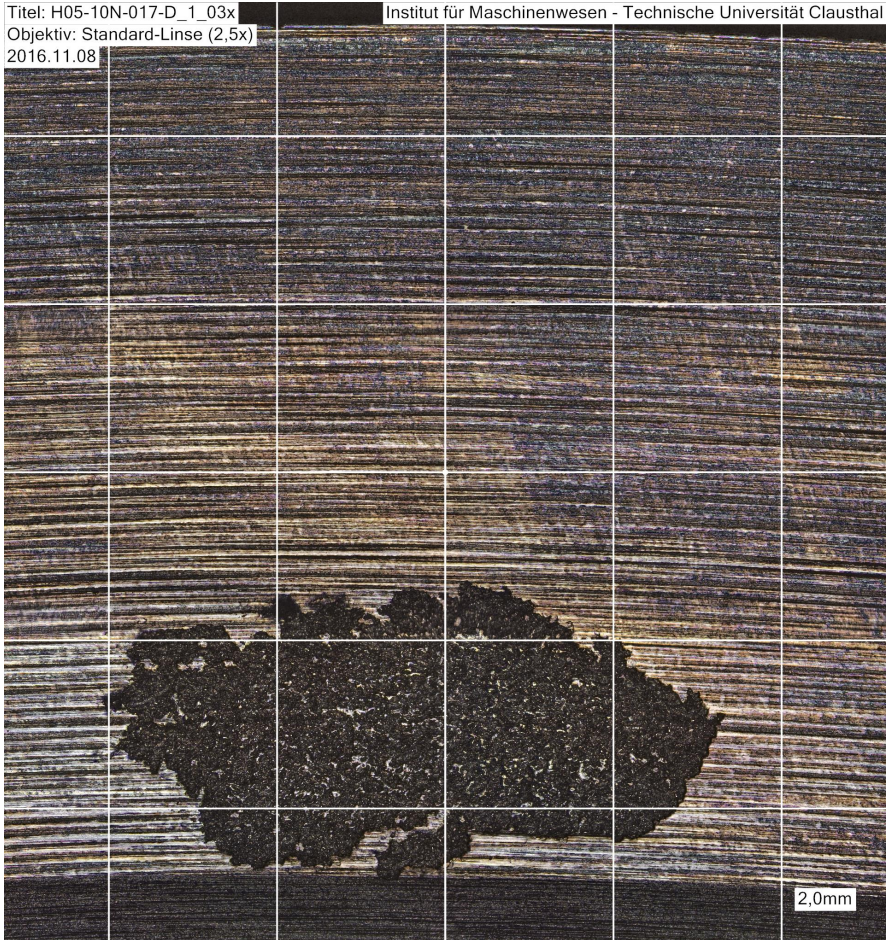
Die Mikroskopaufnahme in Abbildung 6 zeigt ein Laufbahnsegment mit einer solchen, entstehenden Fleckstruktur. Es handelt sich um feinkörnige oberflächennahe Ausbrüche – typischerweise erscheint ihre Entstehung zunächst im Bereich der Laufbahnränder zu erfolgen, von denen aus dann bei weiterer Belastung ein Wachsen in den übrigen Laufbahnbereich erfolgt.

Abbildung 6: Nitrierte Lauffläche eines Prüflings aus 30CrNiMo8 mit einem beginnenden Verschleißschaden

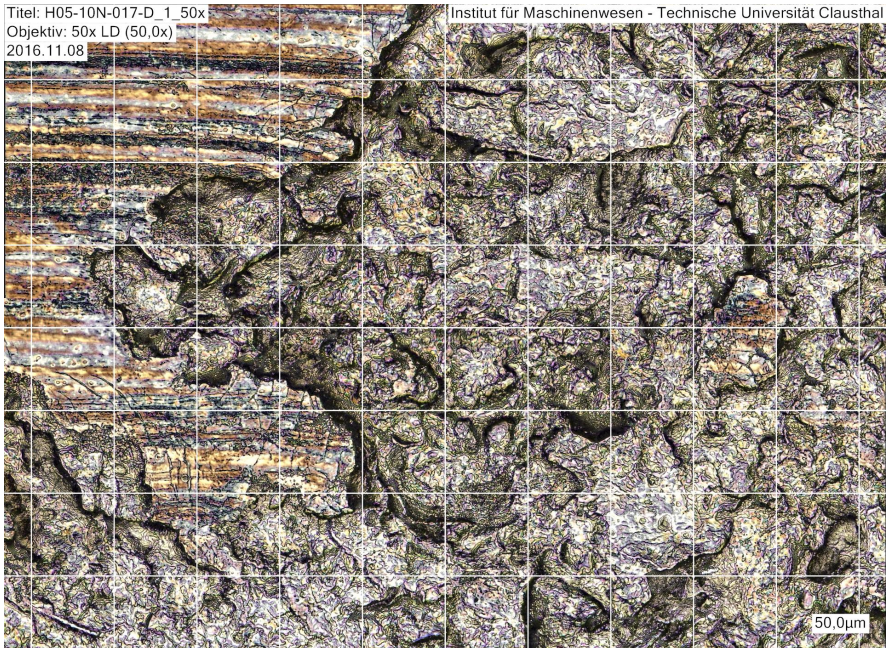
Abbildung 7 zeigt eine vergrößerte Detailaufnahme des Schadensrandgebietes. Es ist ein scharf umgrenzter Übergang zwischen der ursprünglichen Laufflächen-topologie und dem Schadensbereich erkennbar. Die gezeigten Ausbrüche haben eine Tiefe von etwa 10 µm bis 20 µm. Im Gegensatz zu den Schäden der vorherigen Gruppe sind die Ausbrüche deutlich feiner strukturiert.

Abbildung 7: Vergrößerte Detailaufnahme des Schadensrandgebietes aus Abbildung 6

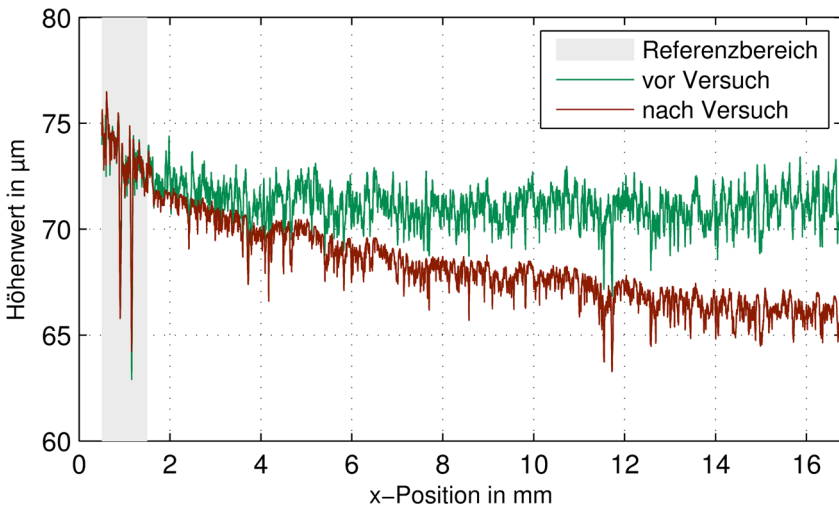
Neben den zuvor beschriebenen Ausfällen während der Mischreibungsversuche wurde auch das Auftreten von Durchläufern erfasst. Diese Prüflinge absolvierten das vollständige Versuchsprogramm, ohne dass ein Ausfallereignis eintrat. Teilweise ist auch auf Durchläuferflächen die Ausbildung erster matt-fleckiger Strukturen erkennbar, sie scheinen im Rahmen der Versuchsbelastung allerdings noch nicht zu versagensrelevanten Bedingungen geführt zu haben. Um auch Durchläufer hinsichtlich einer während der Versuchsdauer eventuell erfolgten Oberflächenveränderung beurteilen zu können, wurde die Kontur aller Laufflächen entlang einer definierten Messtrecke erfasst. Über einen Vergleich mit einem nach erfolgreichem Versuchsdurchlauf entlang derselben Strecke erfassten Höhenschriebes können die Auswirkungen des Versuches auf die Oberfläche eines Durchläufers deutlich gemacht werden, wie exemplarisch in Abbildung 8 dargestellt.

Abbildung 8: Gegenüberstellung der mittels eines Laser-Scanning-Mikroskops erfassten, (neigungskorrigierten) Höhenschriebe für eine Druckkammlauffläche vor und nach dem Versuch.

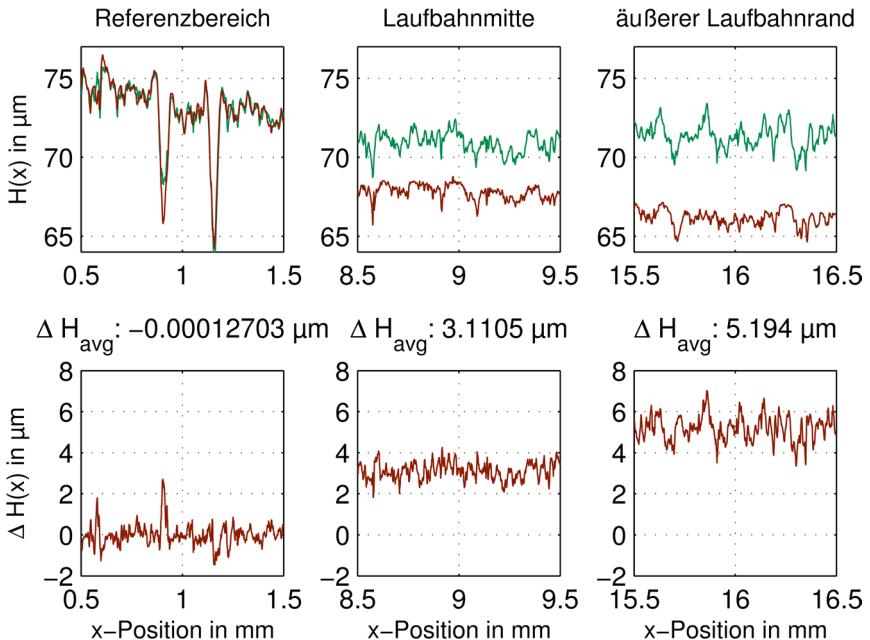
Abbildung 9: Detailausschnitte der zu vergleichenden Höhenschriebe aus Abbildung 8 (jeweils oben) und die sich daraus ergebenden Höhenunterschiede (jeweils unten).

Für den Referenzbereich ergibt sich erwartungsgemäß eine gute optische Übereinstimmung der Höhenschriebe, was für eine gelungene Ausrichtung der Profile spricht. Für die andern beiden Bereiche ergeben sich deutliche Änderungen in der erfassten Höhe – als Zusatzinformation ist der mittlere Höhenunterschied für die jeweilige Teilstrecke angegeben. Für die Verteilung der Profiltäler bestehen ausgeprägte Ähnlichkeiten, während der nach dem Versuch aufgenommene Höhenschrieb im Bereich der Profilspitzen geglättet erscheint. Diese Einglättung kann als Verschleißfolge angesehen werden. Wie bereits in Abbildung 8 zu erkennen, wächst der Höhenunterschied in Richtung der Laufbahnaußenkante an und übersteigt die „Schwingweite“ der Profile deutlich. Da die Profiltäler aber

scheinbar erhalten bleiben, lässt sich die gesamte Höhenänderung nicht durch einen verschleißbedingten Oberflächenabtrag erklären.

Ein möglicher Erklärungsansatz wäre eine nach außen zunehmende plastische Deformation der Lauffläche. Unterstellt man eine lineare Deformationszunahme und vernachlässigt eine verschleißbedingte Absenkung der Profilmittelinie, die aus der Einebnung von Rauheitsspitzen folgt, müsste sich die plastische Deformation durch eine lineare Regression über die Höhenunterschiede abbilden lassen. Die für das Beispiel ermittelte Ausgleichsgerade steigt über der Laufbahnbreite um etwa  $4,7 \mu\text{m}$  an, woraus sich eine Änderung des Kegelwinkels infolge der plastischen Deformation von ca.  $0,018^\circ$  ergäbe.

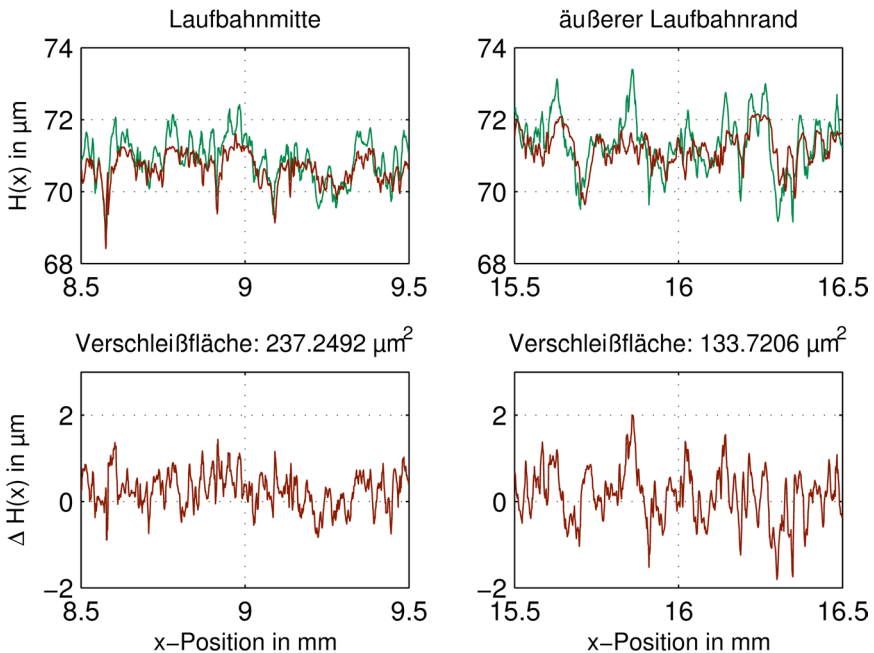
Abbildung 10: Höhendatenscribe mit durch lineare Regression korrigierter plastischer Deformation (jeweils oben) und die sich daraus ergebenden Höhenunterschiede (jeweils unten).

Die abgebildeten Höhenscribe zeigen eine ziemlich gute Übereinstimmung der Rauheitstäler und lassen deutlich Einebnungsbereiche von Rauheitsspitzen erkennen. Die Integration über die Höhendifferenz ergibt die auf der betrachteten
