Drehmomentmessung an einer Gelenkwelle im Antriebsstrang

Lohrengel, A.; Schäfer, G.; Rolshofen, W.

Zur Leistungsübertragung zwischen Motor und Getriebe kann aufgrund der Einbausituation eine Gelenkwelle verwendet werden. Um die tatsächlichen Betriebsbelastungen festzustellen, sind daher das Drehmoment, das Biegemoment sowie die axiale Belastung gemessen worden. Mit den Ergebnissen kann die Auslegung des Antriebsstrangs verbessert werden.

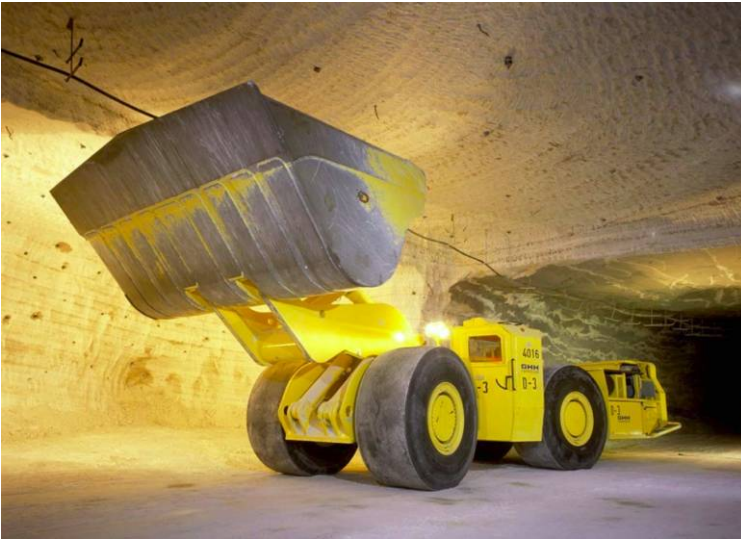
Bild 1: GHH Fahrlader des Typs LF-17/21 am Standort Zielitz /4/

Um einen Eindruck von den Dimensionen und dem Aussehen dieses Fahrladertyps zu erhalten, ist ein solcher in **Bild 1** dargestellt.

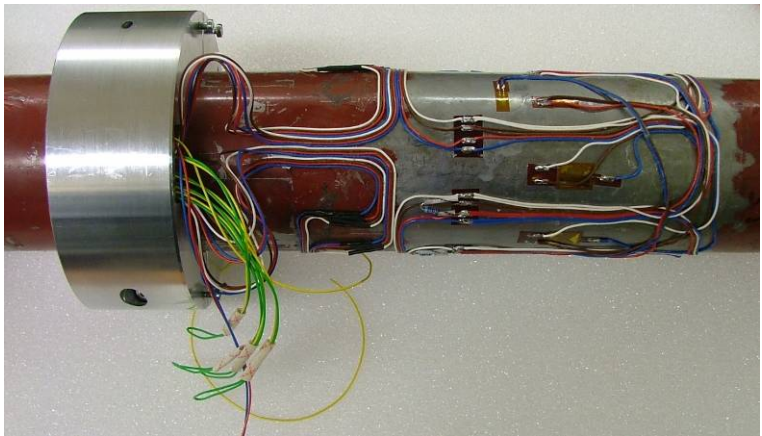
Bild 3: Gelenkwelle mit applizierten DMS zur Messung von Drehmoment, Biegemoment und Axialkraft. Außerdem ist ein Ring zu erkennen, der den Telemetriesender sowie die Spannungsquellen für die Sensorversorgung aufnimmt.

Aus diesem Grund erfolgte die Drehmomenterfassung über eine baugleiche Gelenkwelle, welche durch Applikation entsprechender Sensoren zu einer Messwelle wurde. Hierzu sind Dehnungsmessstreifen (DMS) in Vollbrückenschaltung aufgeklebt worden, deren Signale über ein Telemetrie-System erfasst wurden.

Einen Eindruck von dieser Messwelle vermittelt **Bild 3**. Darin ist ebenfalls ein Ring aus Aluminium abgebildet, der einen Sender für die telemetrische Übertragung und Batterien für die Speisespannung der Messbrücken enthält. Der gesamte Aufbau ist anschließend zum Schutz gegen Verschmutzung durch einen Mantel aus Kunststoff umhüllt worden und die Gelenkwelle wurde dann erneut gewuchtet.

Außerdem ist eine Kalibrierung der Messsignale durchgeführt worden, indem die Gelenkwelle in einen Prüfstand eingebaut wurde. Dabei ist z.B. das Spannungssignal der Torsionssensoren mit einer Drehmomentmesswelle abgeglichen worden.

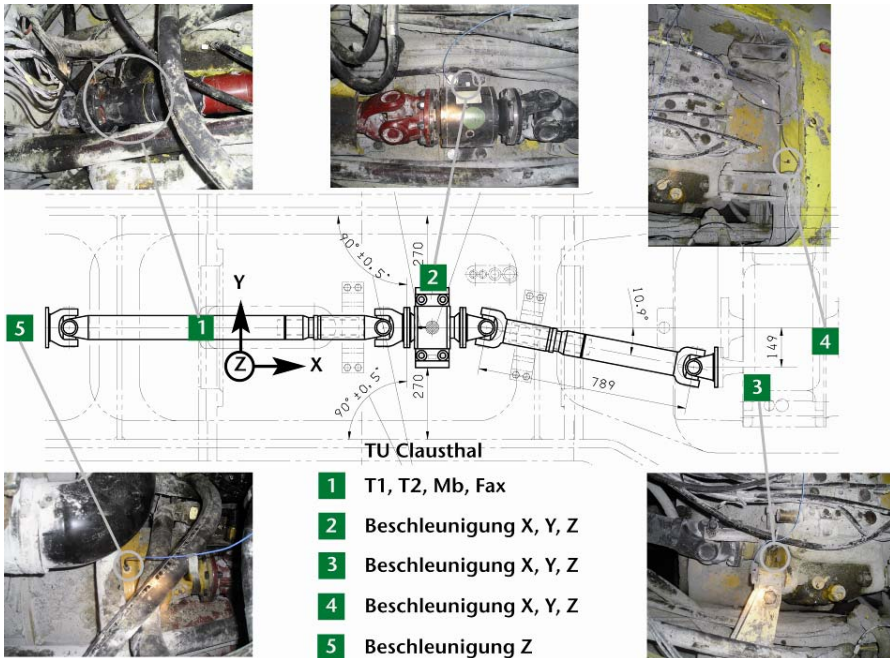
Bild 4: In der Draufsicht des Antriebsstranges ist die Anordnung der verwendeten Sensoren sowie ein entsprechender Bildausschnitt aus dem Fahrerlader dargestellt.

Neben dem Drehmoment, welches redundant aufgezeichnet wurde und mit T1 bzw. T2 bezeichnet wird, ist sowohl das Biegemoment (M_b) als auch die Axialkraft (F_{ax}) gemessen worden. Außerdem ist an unterschiedlichen Stellen des Antriebsstranges das Schwingungssignal mit Beschleunigungsaufnehmer bestimmt worden, deren Ergebnisse an dieser Stelle nicht weiter vertieft werden. Dies gilt ebenfalls für die simultan erfassten Fahrzeugsignale (z.B. Motor- bzw. Wand-

lerdrehzahl), die direkt aus den Steuersignalen des Fahrzeugs durch das CAN-Bus System aufgezeichnet wurden. Exemplarisch ist die Anordnung der Sensoren in **Bild 4** zu erkennen.

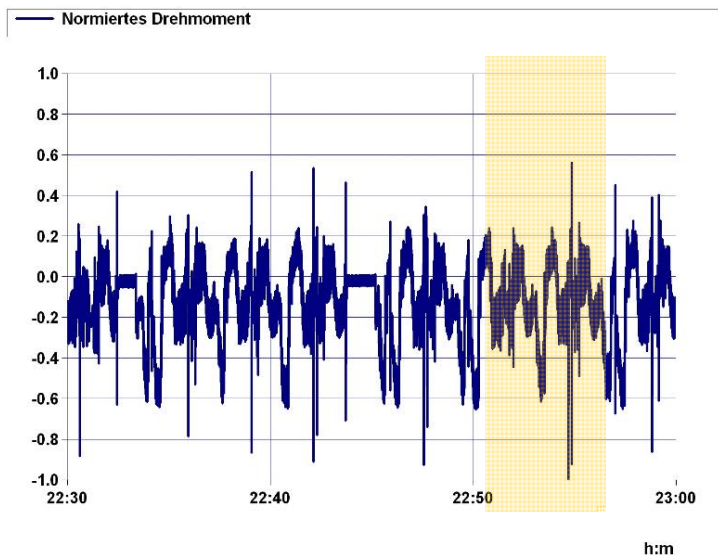
Bild 5: Halbstündlicher Ausschnitt des gemessenen Drehmoments an der Gelenkwelle während des Produktionsbetriebes, welches normalisiert aufgetragen ist.

In **Bild 5** ist das gemessene Drehmoment eines beliebig ausgewählten Messdatensatzes über einen Zeitraum von 30 Minuten dargestellt. Aufgetragen ist dabei ein normalisiertes Drehmoment bezogen auf den Maximalwert, das periodische Drehmomentspitzen zeigt.

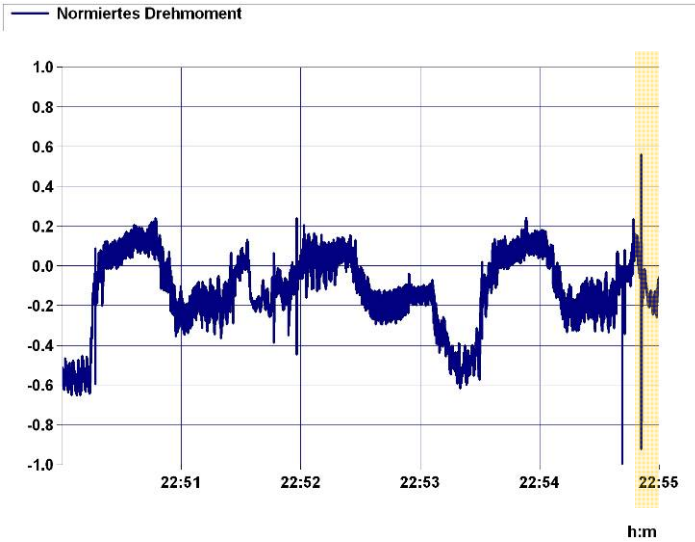
Bild 6: Fünf Minuten Ausschnitt des gemessenen Drehmoments an der Gelenkwelle während des Produktionsbetriebes; (s. Bild 5)

Zur besseren Verdeutlichung ist der Abschnitt zwischen 22:50 Uhr bis 22:55 Uhr markiert und in **Bild 6** vergrößert angegeben. Dort sind wiederum zwei Spitzenereignisse zu beobachten, wovon das Zweite, welches ebenfalls markiert ist, erneut vergrößert betrachtet werden soll (s. **Bild 7**). Durch diese Vergrößerung ist eindeutig, dass es sich bei diesen Spitzenereignissen um ein Wechseldrehmoment handelt.

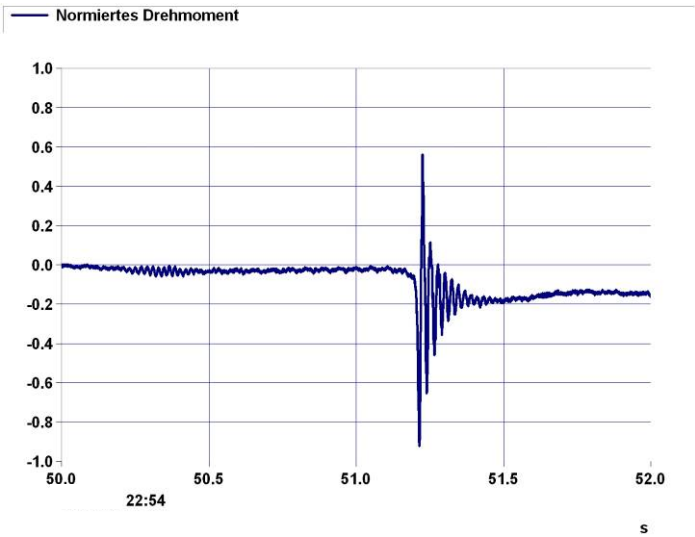
Bild 7: Vergrößerung der Drehmomentspitze in dem gemessenen Drehmoment an der Gelenkwelle während des Produktionsbetriebes (s. Bild 5 und Bild 6)
