Lebensdauerprüfung von Gelenkwellen

Tawil, M.

In der letzten Ausgabe wurde der Versuchsaufbau, die Meßwerterfassung sowie Inbetriebnahme eines im Institut für Maschinenwesen (IMW) betriebenen Prüfstandes zur Untersuchung von Gleichlauffestgelenken an der Vorderachse von PKW beschrieben. Nach erfolgreichem Abschluß der Versuche werden nun die Untersuchungsergebnisse präsentiert.

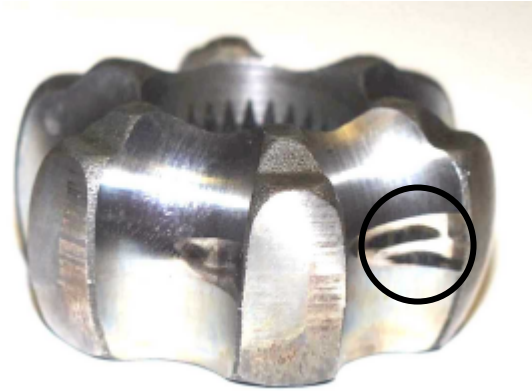
Bild 2: Kugelabdrücke in der Kugelnabe nach einer Lastwechselzahl von ca. 3 Mio.

Anschließend wurden die einzelnen Komponenten auf Kantenbrüche untersucht und die Verschleißflächen (Pitting) vermessen. Die **Bilder 2 - 4** zeigen einige Beispiele für die aufgrund der Beanspruchung typischen Beschädigungen an den Gelenkkomponenten.

Die mit einem Kreis markierten Beschädigungsflächen werden ermittelt und in Tabellen mit den dazugehörigen Lastwechselzahlen eingetragen. Diese Verschleißwerte werden zur Ermittlung der Lebensdauer herangezogen.

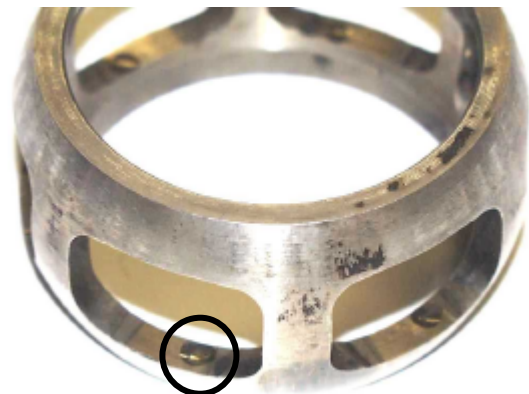
Bild 3: Kugelabdrücke am Käfig nach einer Lastwechselzahl von ca. 3 Mio.

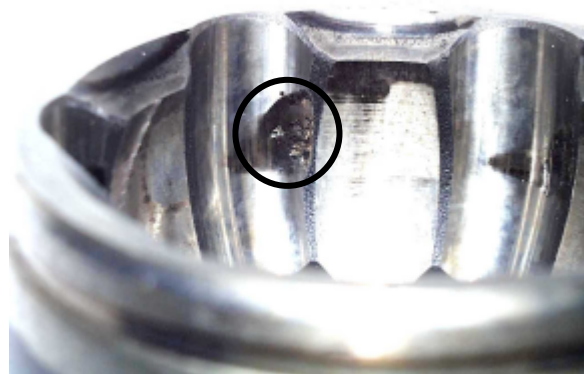
Bild 4: Pitting auf den Kugellaufbahnen im Gelenkstück nach ca. 3 Mio. Lastwechseln

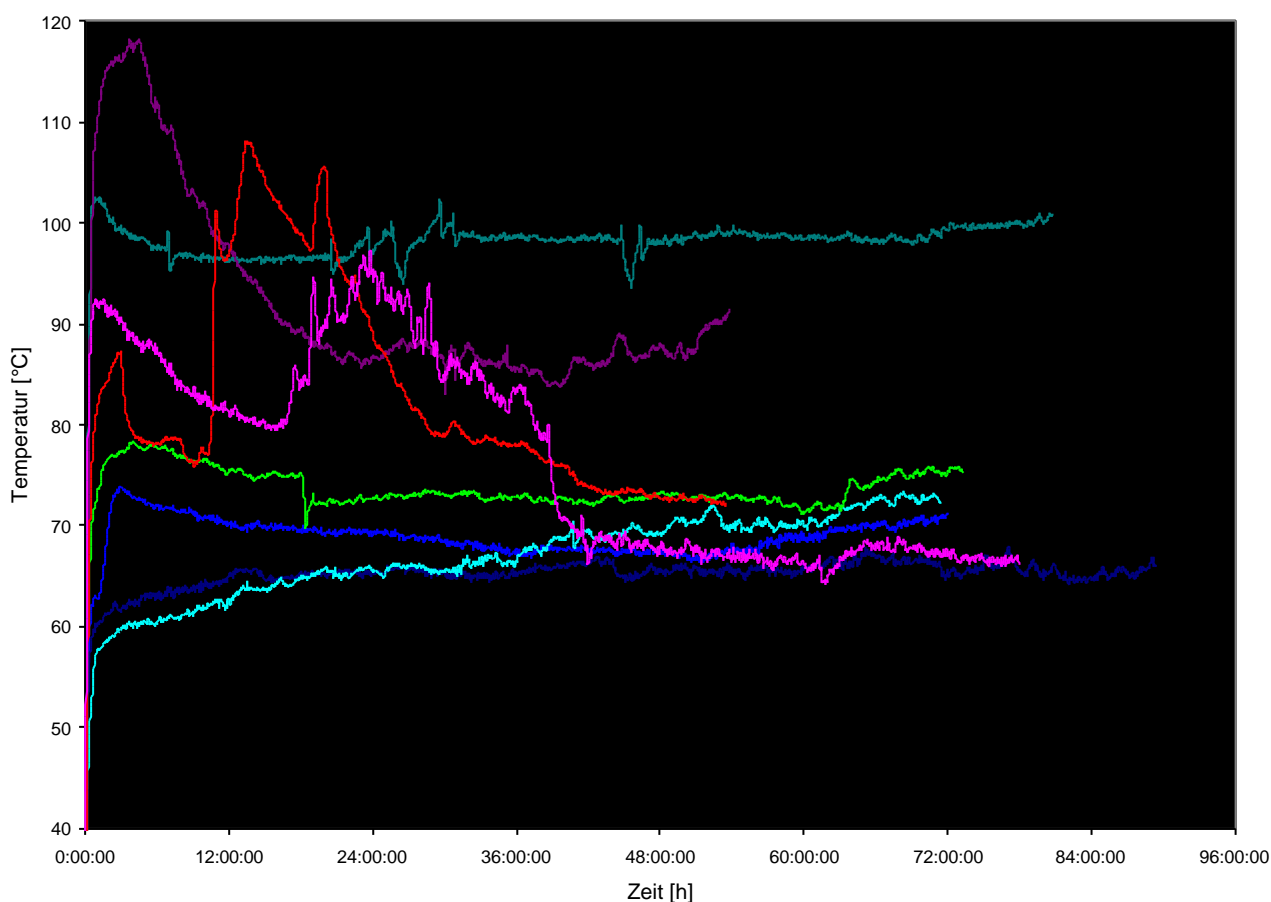
Bild 5: Temperatur-Zeit-Verläufe unter folgenden Betriebsbedingungen: Torsionsmoment = 500 Nm, Beugewinkel = 10°, Drehzahl = 308 min⁻¹, Kühlungsabstand = 150 mm, Luftaustrittsdurchmesser = 60 mm

Wie bereits erwähnt gibt das Temperaturverhalten der Gelenke während des Betriebes einen Aufschluß über das Verschleißverhalten. Anhand der im Laufe der Versuche erfaßten Temperaturwerte konnte festgestellt werden, daß der Temperaturverlauf von der Schmierstoffsorte sowie den Kühlungsverhältnissen abhängt. **Bild 5** zeigt die Temperatur-Zeit-Verläufe für die durchgeführten Versuchsreihen. Repräsentativ für die einer Versuchsreihe angehörenden Gelenke wurden die Meßwerte eines Gelenkes zur Erzeugung der jeweiligen Kurven benutzt. Um den Einfluß der Schmiermittelsorte

auf den Verschleiß zu verdeutlichen, wurden alle Kurven in einem Diagramm gezeichnet. Die Versuchsreihe mit dem Schmiermittel C und ein Teil der Versuchsreihe mit dem Schmiermittel G (im Diagramm mit G' bezeichnet) wurde unter, im Vergleich zu den restlichen Versuchsreihen, veränderten Kühlungsverhältnissen (doppelter Kühlungsabstand zu den Gelenken, halbe Luftmenge) durchgeführt. Dadurch wird der Kühlungseinfluß auf den Verschleißverlauf deutlich.

Besonders auffällig sind dabei drei Fettsorten (B, C und G). Das Fett B hat die höchste Beharrungstemperatur mit geringem Einlaufverhalten. Das Fett C hat ein extrem stark ausgeprägtes Einlaufverhalten mit zunächst überhöhter Temperatur. Das dritte Fett G hat ein ganz besonderes Temperatur-Zeit-Verhalten; nach einer kurzen Einlaufphase kommt es zu einem starken Temperaturanstieg der dann allmählich wieder abklingt.

Probemessungen haben gezeigt, daß die Temperatur des Schmiermittels um 20 °C höher liegt als die der Gelenkoberfläche. Die hier erfaßten Meßwerte gelten für die Gelenkaußenseite.

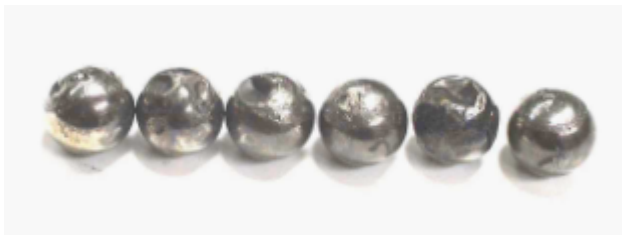
Bild 6: Extrem beschädigte Kugeln nach einer Lastwechselzahl von ca. 23 Mio.

Im Antriebsstrang werden Gelenkwellen zur Übertragung des Drehmomentes vom Getriebe an die Räder verwendet. Dabei spielt das Schmiermittel eine zentrale Rolle in Bezug auf der Lebensdauer der Gelenke. In der durchgeführten Untersuchung wurde das Verschleißverhalten der Gleichlaufgelenke unter Betriebsbedingungen bis zur Schädigung betrachtet. Während der Untersuchung wurde das Ende der Gelenklebensdauer mit den ersten Verschleißerscheinungen erreicht, die sich durch eine merkliche Temperaturerhöhung ankündigten. Schon ab diesem Zeitpunkt muss das Gelenk zur Vermeidung eines größeren Leistungsabfalls durch den mit der Lastwechselzahl exponentiell ansteigenden Verschleißfortschritt (**Bild 6 - 9**) ausgetauscht werden.

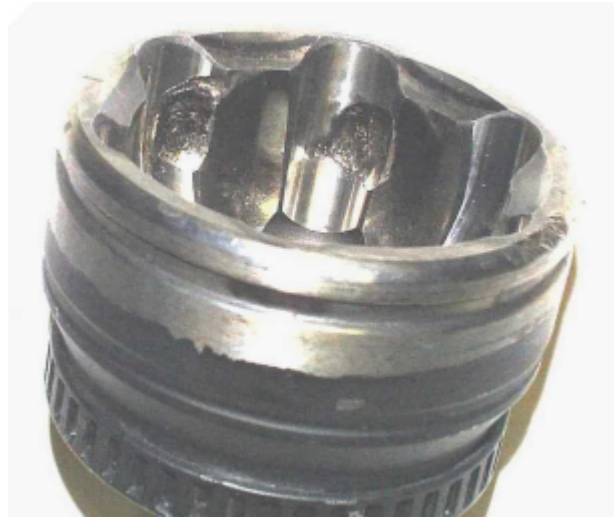
Bild 7: Pitting und Kantenabbrüche der Kugellaufbahnen im Gelenkstück nach ca. 23 Mio. Lastwechseln

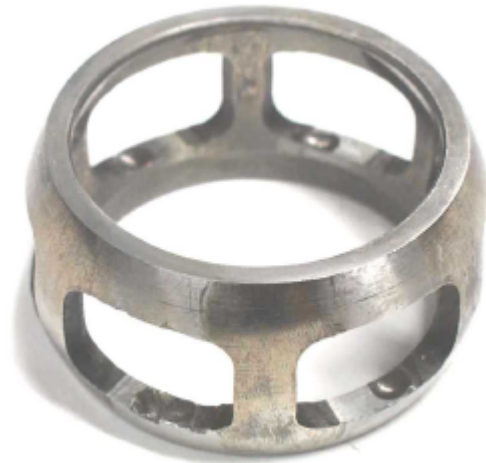
Bild 8: Kantenabbrüche am Käfig nach einer Lastwechselzahl von ca. 23 Mio.

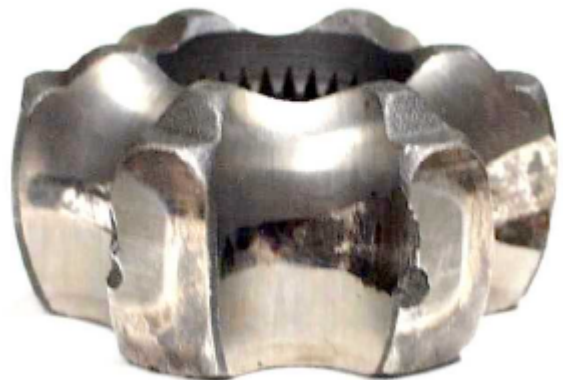
Bild 9: Kantenabbrüche in der Kugelnabe nach einer Lastwechselzahl von ca. 23 Mio.
